HÄMEENLINNAN LINNAN KASARMIT RAKENNUSHISTORIASELVITYS

16.9.2005

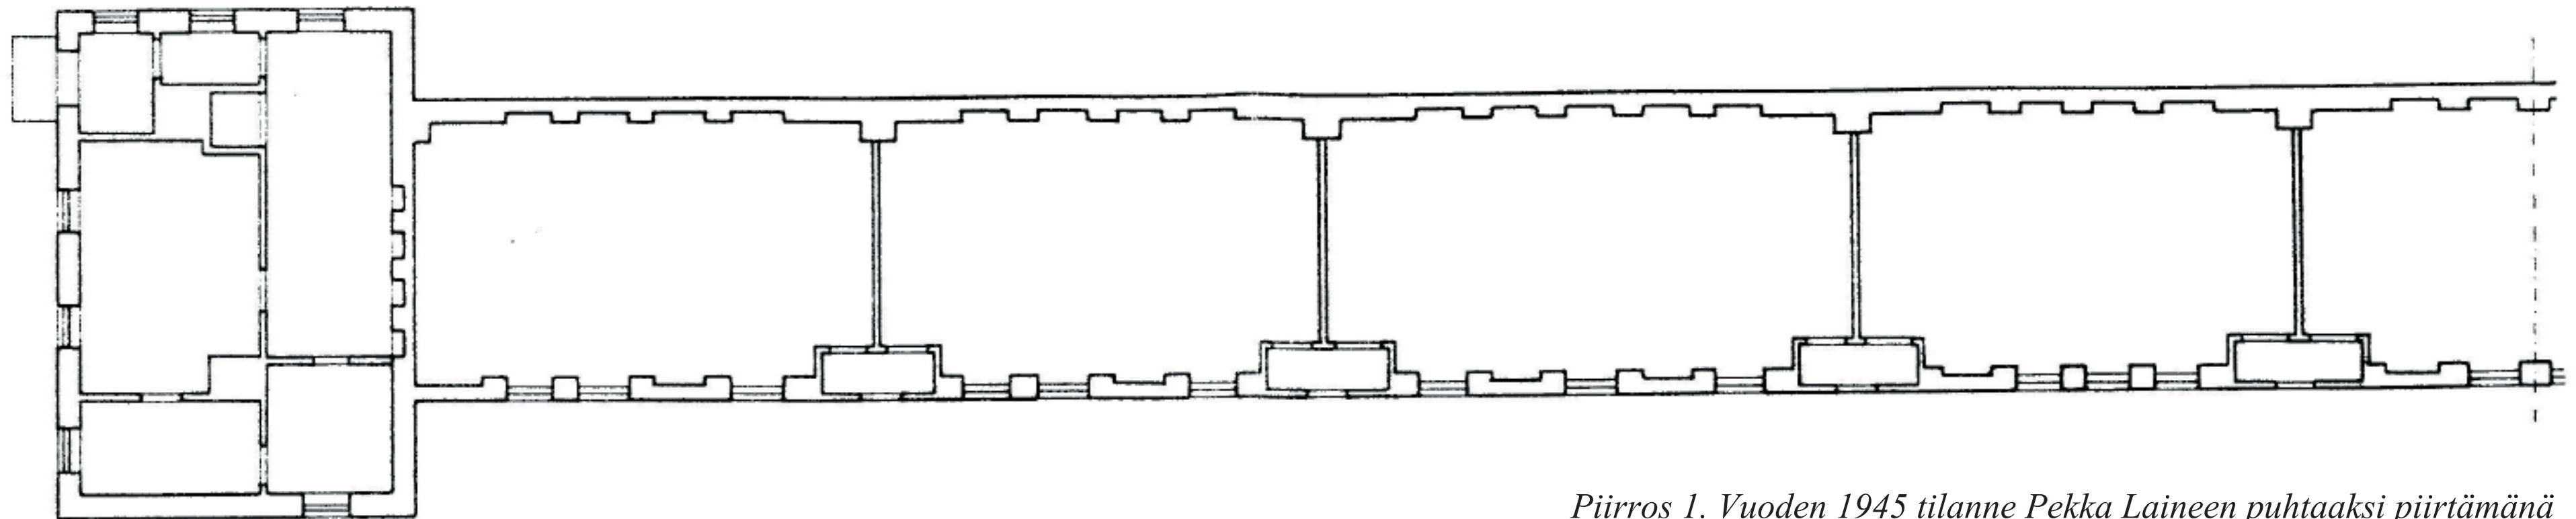
Julkisivut	tiili
Kantava rakenne	tiili
Kate	bitumikate varasto-osassa, metallilevy päätyrakennuksessa
Ullakko	kylmä
Kerrosluku	1
Bruttoala/huoneistoala	595 / 549
Tilavuus	2500
Nykyinen käyttö	myymälä- ja varastorakennus
Kunto	melko huono, pitkä varasto: erittäin huonokunt.

Rakennushistoria
Alkujaan jopa 230 m pitkä tiilinen sisäampumarata- ja maneesirakennus. Ampumaradan pituus oli vuoden 1954 luettelon mukaan 75 m. Muu osa oli 1950-luvulla varastotiloina. Rakennus on osittain purettu 1960-luvulla eli eteläinen pää on enää jäljellä.
Nykyisin rakennuksessa toimii Etelä-Hämeen reserviläispiirin toimisto ja myymälä.
Myymälän varasto sijaitsee pitkässä varasto-osassa.

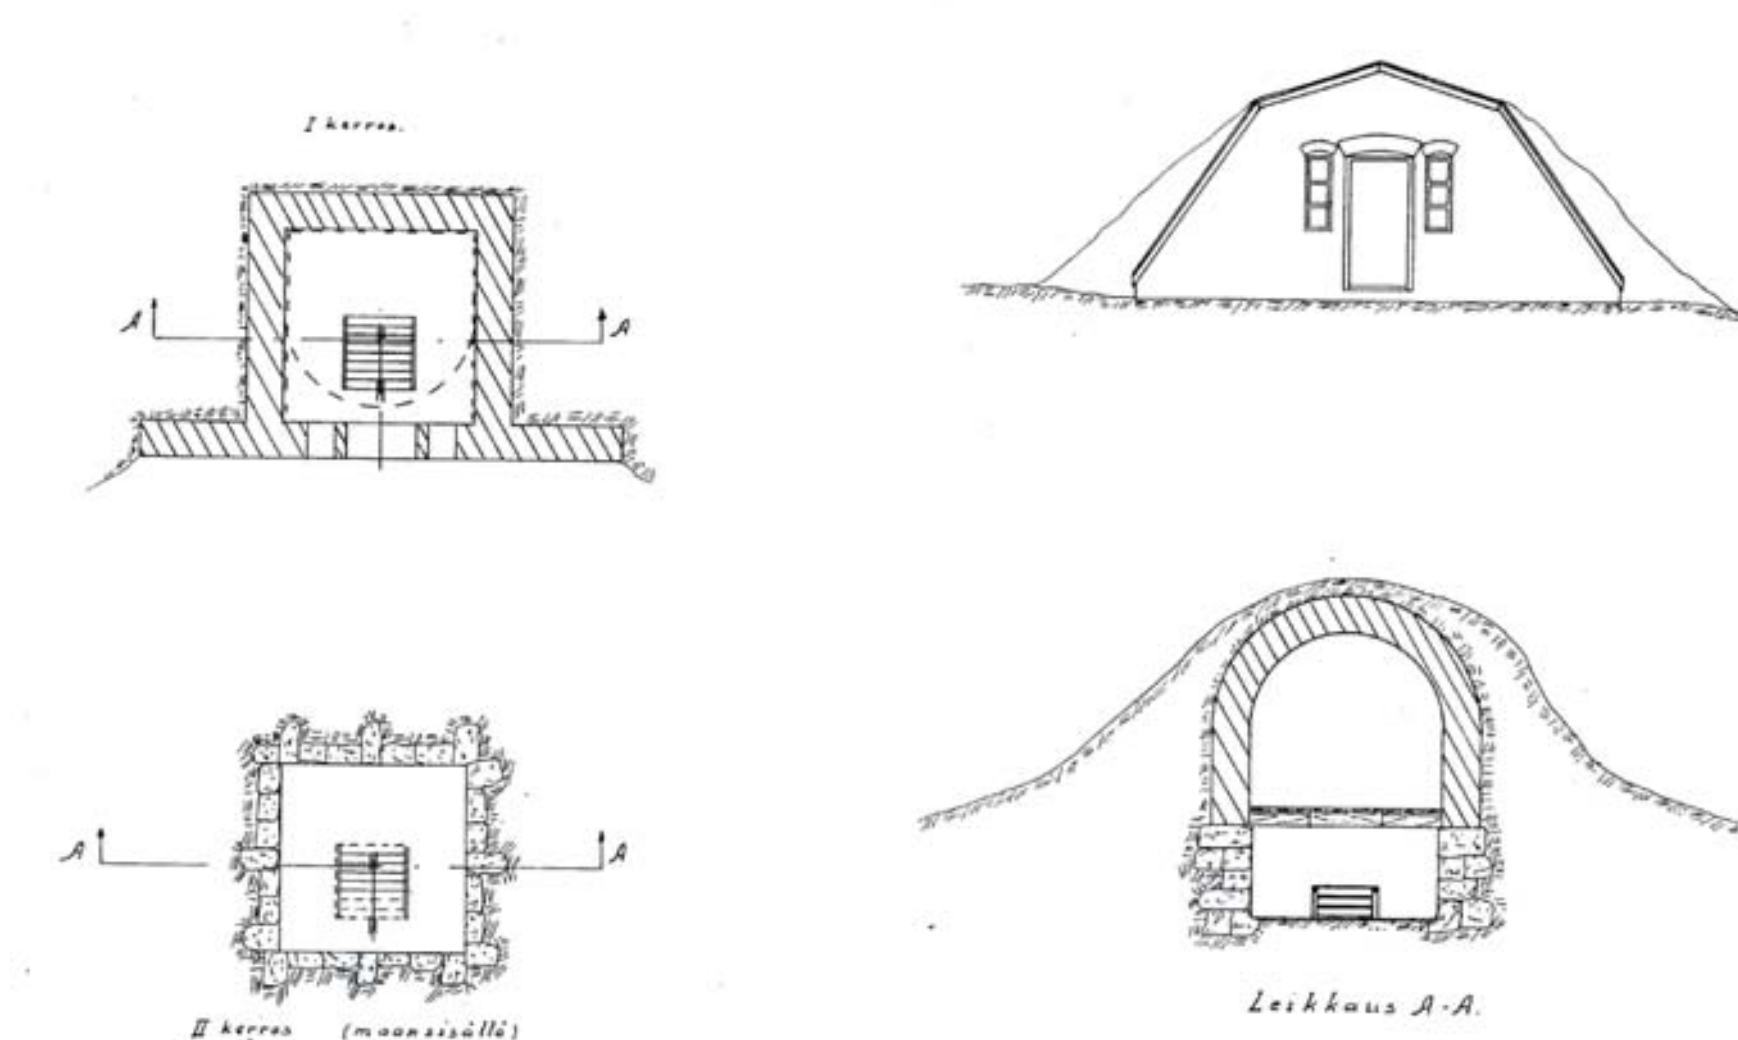
Julkisivut	tiili
Kantava rakenne	tiili
Kate	turve
Ullakko	-
Kerrosluku	0
Bruttoala/huoneistoala	20 / 15
Tilavuus	74
Nykyinen käyttö	kellari
Kunto	erittäin huonokuntoinen

Rakennushistoria
Rakennettu 1800-luvun lopulla sairaalan jääkellariksi. Ollut osittain varuskunnan kerhojen kellarina. Käytetty sittemmin viinivarastona ja kellarina.

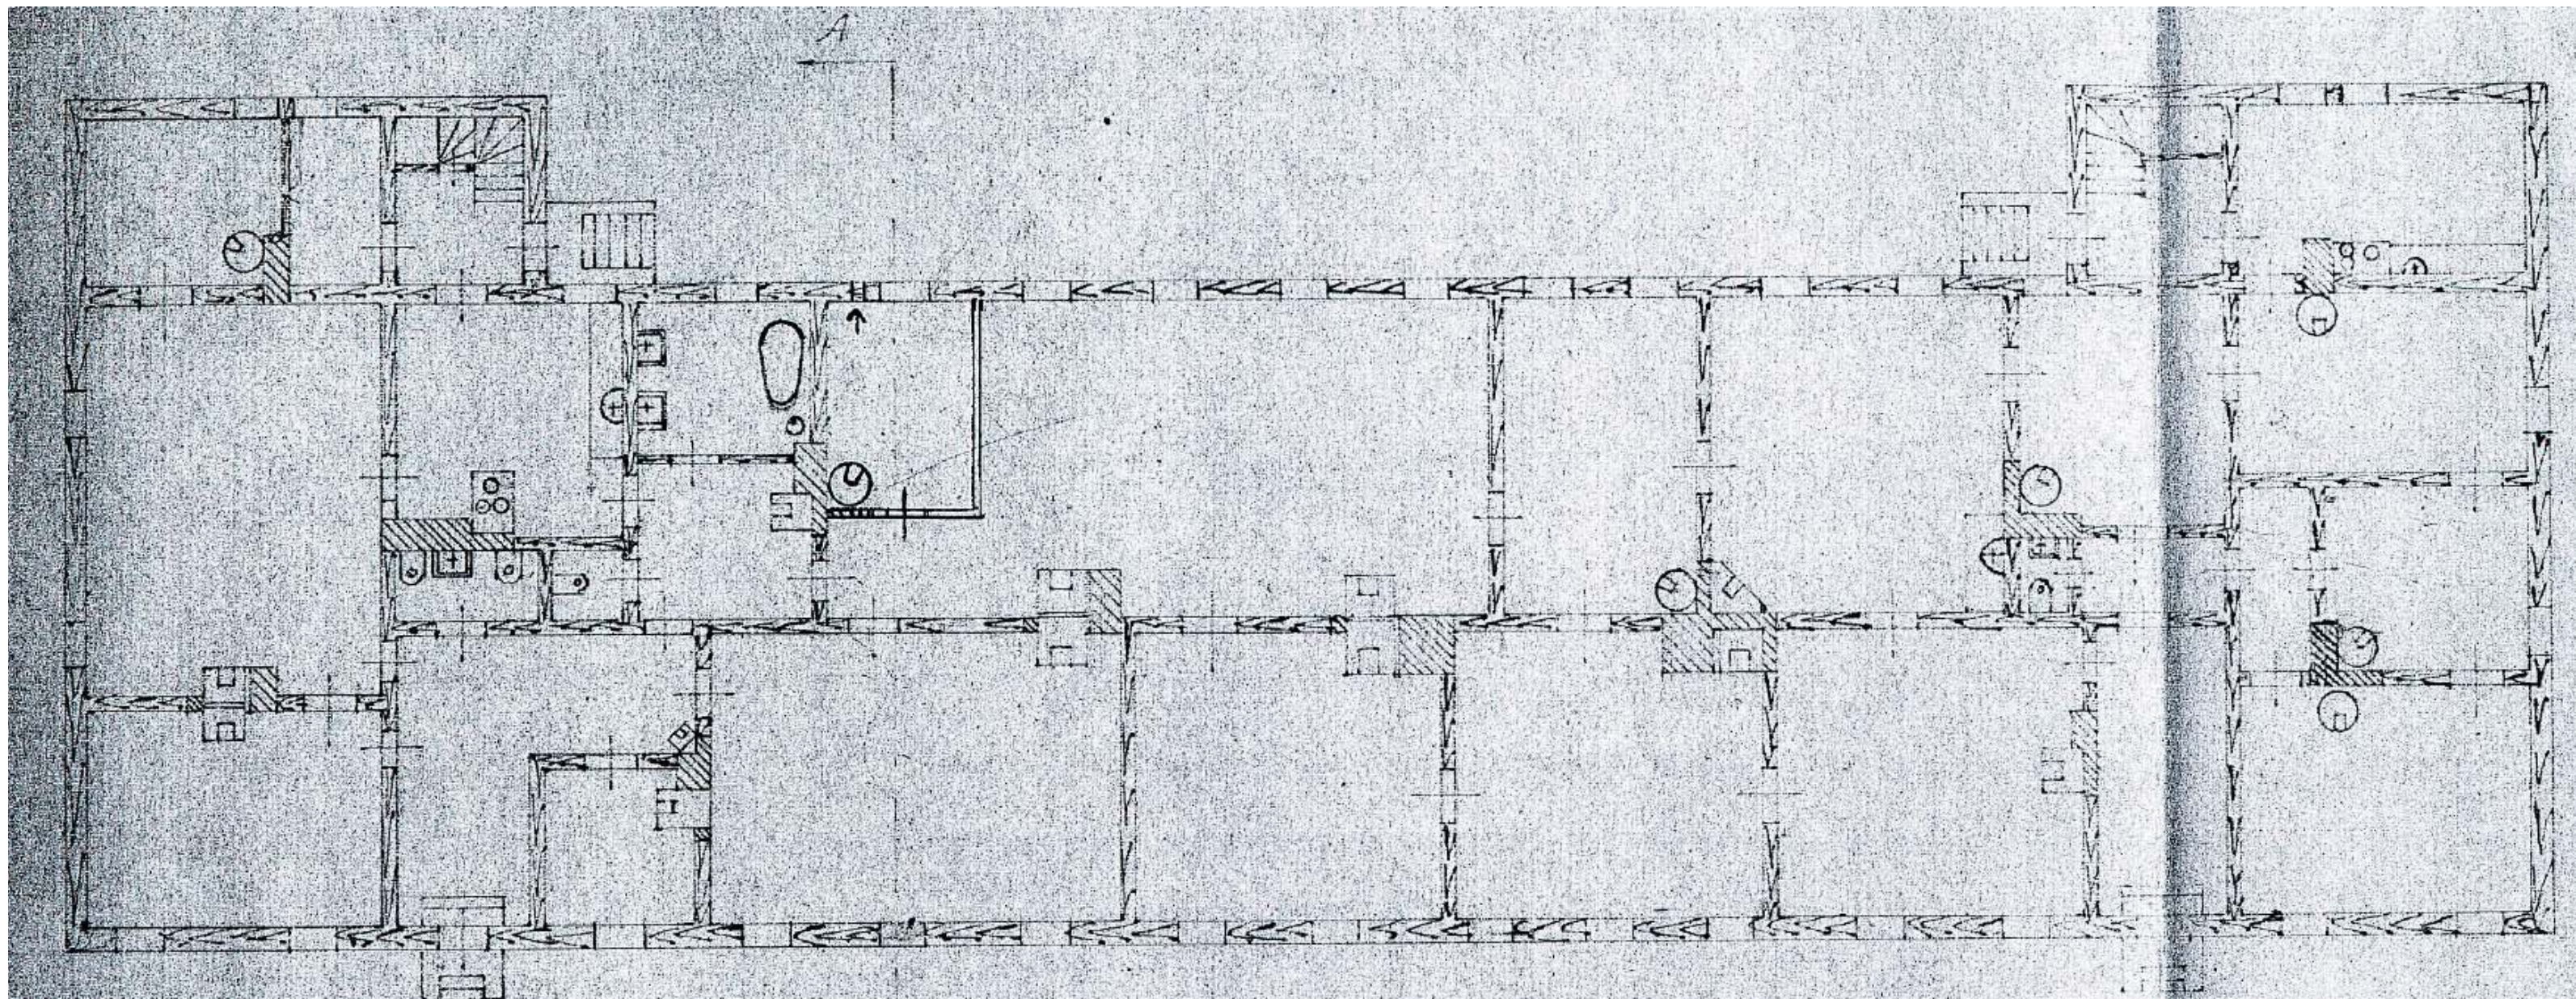
Julkisivut	puu
Kantava rakenne	puu
Kate	bitumikate
Ullakko	ei
Kerrosluku	1
Bruttoala/huoneistoala	683 / 582
Tilavuus	2800
Nykyinen käyttö	soittokunnan harjoitus- ja toimitilat
Kunto	melko huonokuntoinen

Rakennushistoria
Rakennettu 5 asunnoksi. Suojeluskuntien Päällystökouluna v.1919-1920. Sen jälkeen sairaalana, 1970-luvulle asti. Rakennuksen sisätiloissa olevat rakennusosat, kuten huonejako, ovet, ikkunat melko hyvin säilyneet, osittain peitetty levytyksellä, joka on poistettavissa ja alkuperäiset interiöörit palautettavissa.
Vuodesta 1995 alkaen Panssarisoittokunnan harjoitus- ja toimitila.

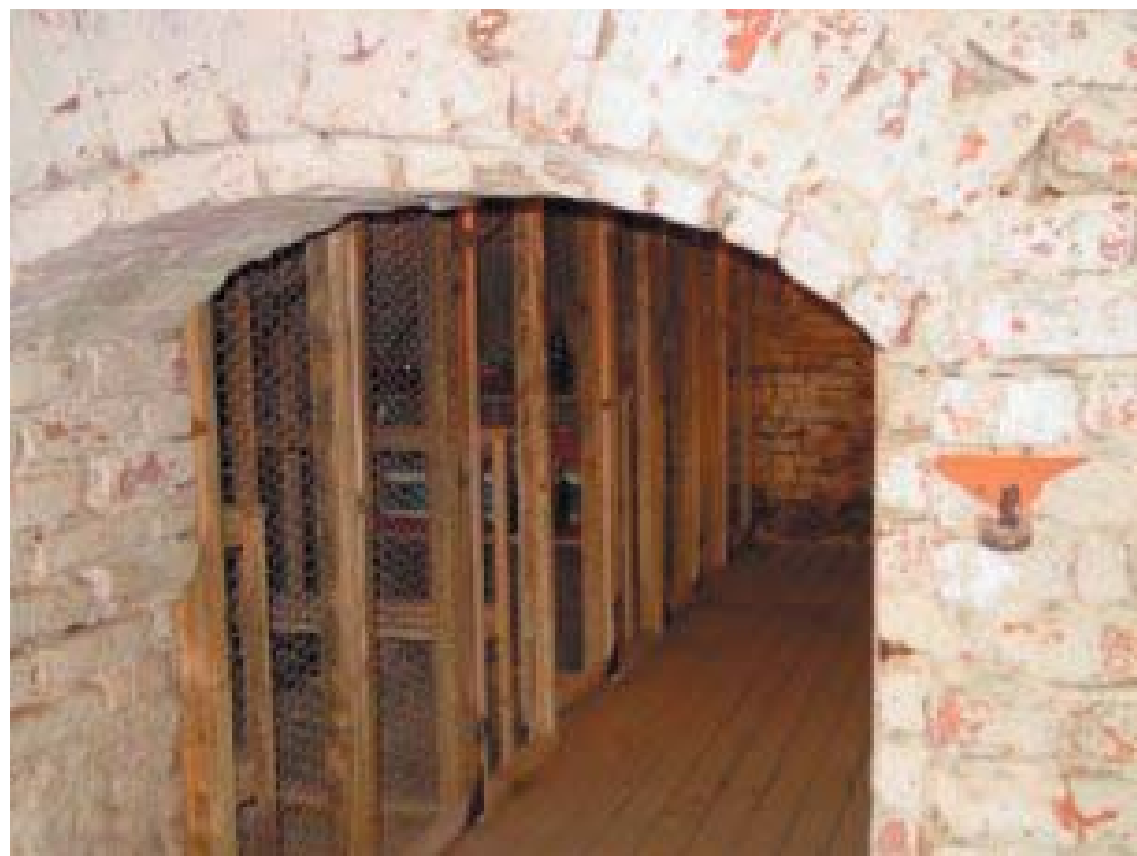
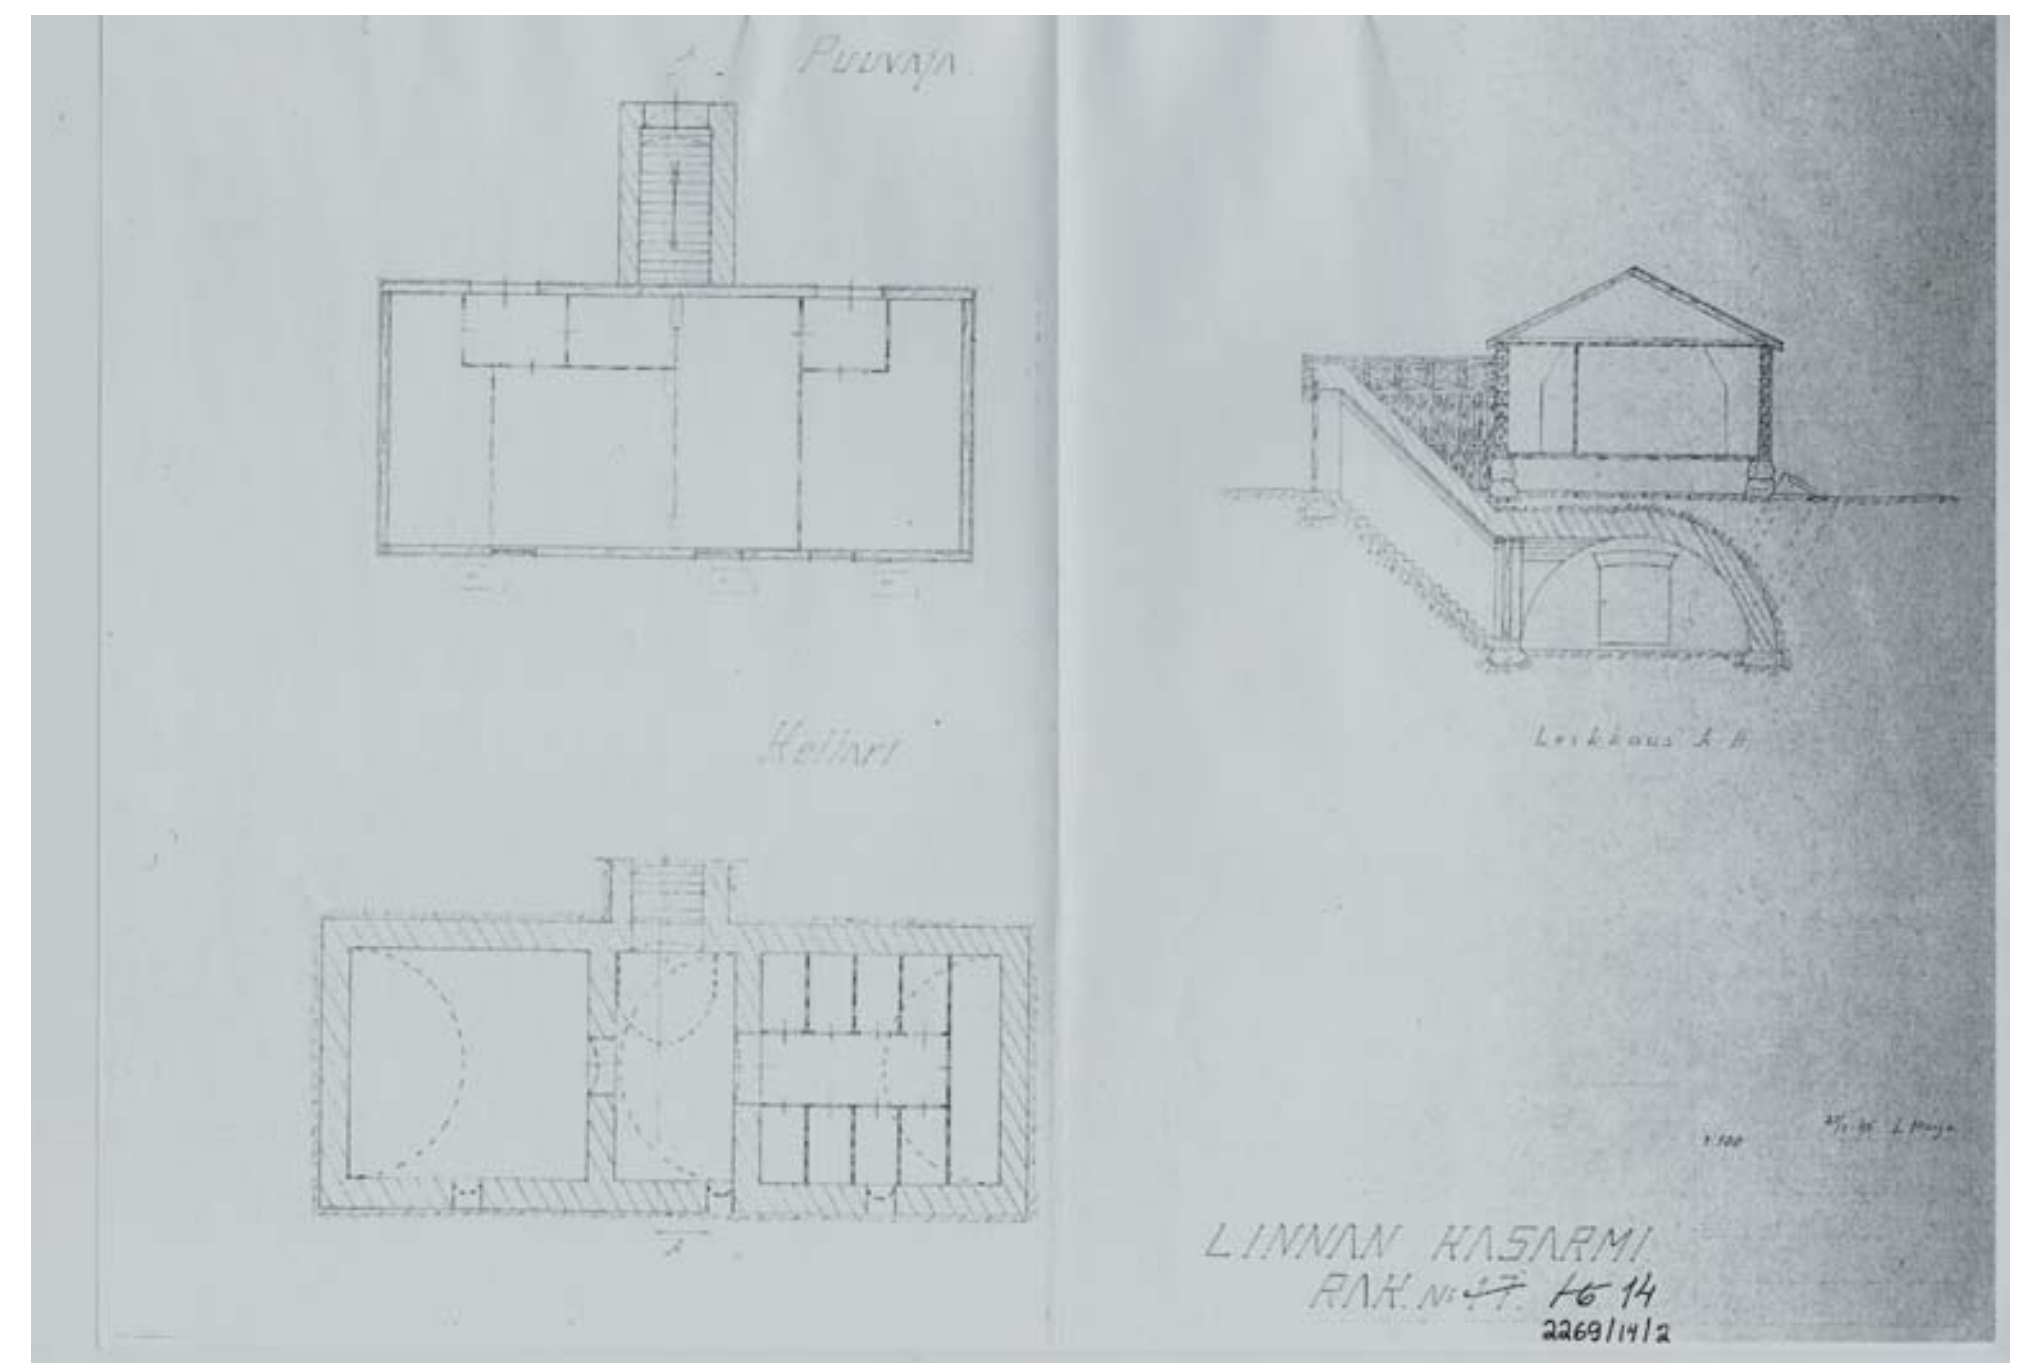
Julkisivut	puu + tiili
Kantava rakenne	puu + tiili
Kate	metallilevy
Ullakko	-
Kerrosluku	1 + kellari
Bruttoala/huoneistoala	101 / 98
Tilavuus	328
Nykyinen käyttö	varasto ja kellari
Kunto	erittäin huonokuntoinen

Rakennushistoria
Rakennettu puuvarastoksi ja jääkellariksi. Sellainen myös vieressä olleen sairaalan aikaan. Kellariosa on tehty tiilestä, muuten rakennus on puurakenteinen.
